行业: 钢铁

应用: 平整机

### 背景介绍

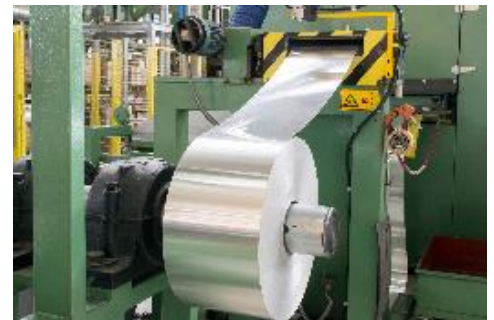
- 使用位置：镀锌线平整机工作辊。
- 轴承短期断裂和剥落，影响生产效率。
- 轧辊的过度磨损产生阶梯状，导致轴承内圈受力发生应力集中，是引发轴承短期损伤的主要原因。

- NSK专家针对现场情况对轴承内圈倒角进行了特殊设计，延长了使用寿命。
- 经过1年的试用，工作辊轴承运行良好，生产运行稳定，提高了生产效率，节省了维护成本。

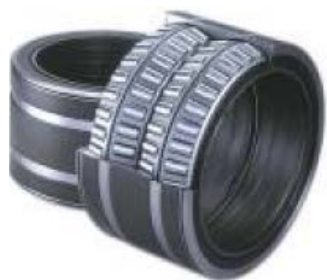
- 为客户量身定制的专供轴承，增加轴承内圈倒角的设计，更加匹配客户的实际需求。
- 严格的质量管理及质量追踪体系。

↑ 内圈倒角特殊设计轴承

NSK技术专家经过现场客户交流和调查，发现轴承短期内发生剥落、套圈断裂等现象。结合轴承实际的损伤特征分析，发生问题的主要原因为轧辊辊颈面长时间使用后发生过渡磨损成阶梯状，而目前使用的轴承内圈依据新辊设计倒角较小，导致轴承内径面压在轧辊辊颈面的磨损阶梯处，在此处产生应力集中，滚子反复碾压最终产生内圈的剥落及断裂。针对此情况NSK对轴承进行了大倒角设计，最终解决轴承短期损伤的问题，避免轴承损伤导致的故障停机，保证了客户的生产效率。
